AKTUELLES | März 2017

Ein größeres Projekt war die Reparatur einer 47ft-Aluminium-Segelyacht. Das Boot wurde 1974 in Holland gebaut und hat seinen Heimat-hafen in Norddeutschland.

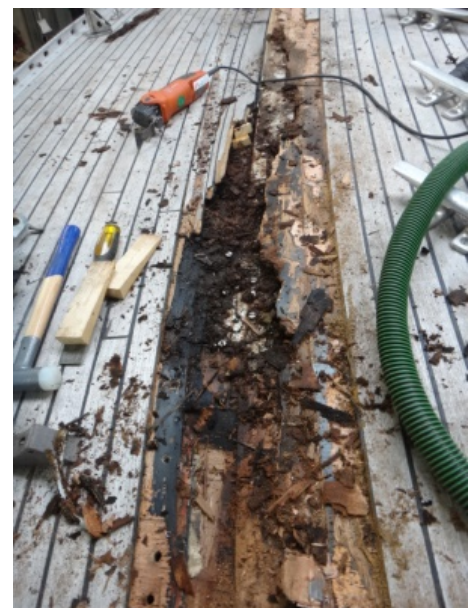
Im Oktober kam die Yacht zu uns mit Leckagen im Decksbereich. Außerdem sollten die Stabdeckfugen saniert werden. Folgende Arbeiten wurden letztendlich ausgeführt:

- Abnehmen sämtlicher Deckenverkleidungen im ganzen Boot und von unten Untersuchen des Decks nach Leckagen
- Demontage aller Decksbeschläge von Laufdeck und Aufbau
- Abnehmen des Teakdecks und des darunterliegenden Sperrholzdeck in den Reparaturbereichen, sowohl Backbord als auch Steuerbord im Aufbau und im Laufdeck auf ca. 3,5 m² Gesamtfläche
- Weiterhin war das Achterdeck im Sperrholzunterbau so stark durchfeuchtet, daß es vollständig erneuert werden mußte
- Der Belag des Cockpitboden hatte sich vom Aluminium gelöst und mußte erneuert werden. Auch der Belag eines Backskistendeckel mußte neu

- Das freigelegte Aluminium wurden geschliffen und mehrmals mit Epoxid-Primer versiegelt
- Neues Sperrholz wurde eingepasst, überblattet und mit Epoxid eingeleimt
- Neuverlegung von Laibhölzern und Stäben aus Teak, alles geschickt eingefügt in das verbliebene Stabdeck, so daß die Reparatur später in der Decksoptik nicht zu erkennen ist
- Vollständiges Ausschneiden der alten Fugenvergußmasse; Tiefsägen des Fugenmunds auf 8mm Fugentiefe; das alte Deck war in den Fugen geklammert, so daß Tausende von Klammern mit durchgeschnitten werden mußten
- Neuvergießen der Fugen mit MS-Polymer, anschließend schleifen
- Alle Beschläge wurden wieder montiert und gedichtet; auch die Deckenverkleidung wurde wieder angebracht
