AKTUELLES | März 2017

Ein größeres Projekt war die Reparatur einer 47ft-Aluminium-Segelyacht. Das Boot wurde 1974 in Holland gebaut und hat seinen Heimat-hafen in Norddeutschland.

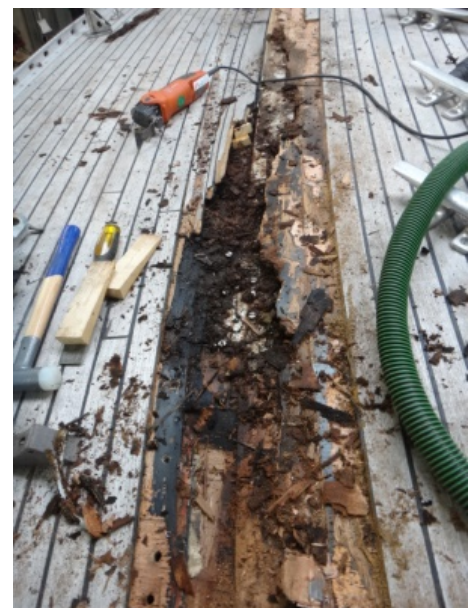
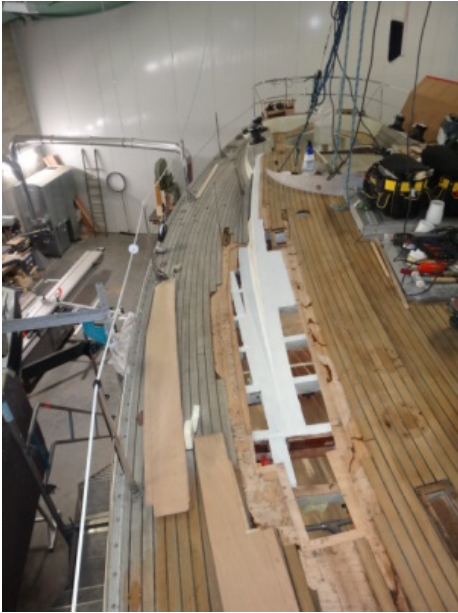
Im Oktober kam die Yacht zu uns mit Leckagen im Decksbereich. Außerdem sollten die Stabdeckfugen saniert werden. Folgende Arbeiten wurden letztendlich ausgeführt:

- Abnehmen sämtlicher Deckenverkleidungen im ganzen Boot und von unten Untersuchen des Decks nach Leckagen
- Demontage aller Decksbeschläge von Laufdeck und Aufbau
- Abnehmen des Teakdecks und des darunterliegenden Sperrholzdeck in den Reparaturbereichen, sowohl Backbord als auch Steuerbord im Aufbau und im Laufdeck auf ca. 3,5 m² Gesamtfläche
- Weiterhin war das Achterdeck im Sperrholzunterbau so stark durchfeuchtet, daß es vollständig erneuert werden mußte
- Der Belag des Cockpitboden hatte sich vom Aluminium gelöst und mußte erneuert werden. Auch der Belag eines Backskistendeckel mußte neu

- Das freigelegte Aluminium wurden geschliffen und mehrmals mit Epoxid-Primer versiegelt
- Neues Sperrholz wurde eingepasst, überblattet und mit Epoxid eingeleimt
- Neuverlegung von Laibhölzern und Stäben aus Teak, alles geschickt eingefügt in das verbliebene Stabdeck, so daß die Reparatur später in der Decksoptik nicht zu erkennen ist
- Vollständiges Ausschneiden der alten Fugenvergußmasse; Tiefsägen des Fugenmunds auf 8mm Fugentiefe; das alte Deck war in den Fugen geklammert, so daß Tausende von Klammern mit durchgeschnitten werden mußten
- Neuvergießen der Fugen mit MS-Polymer, anschließend schleifen
- Alle Beschläge wurden wieder montiert und gedichtet; auch die Deckenverkleidung wurde wieder angebracht
