AKTUELLES | März 2017

Ein größeres Projekt war die Reparatur einer 47ft-Aluminium-Segelyacht. Das Boot wurde 1974 in Holland gebaut und hat seinen Heimat-hafen in Norddeutschland.

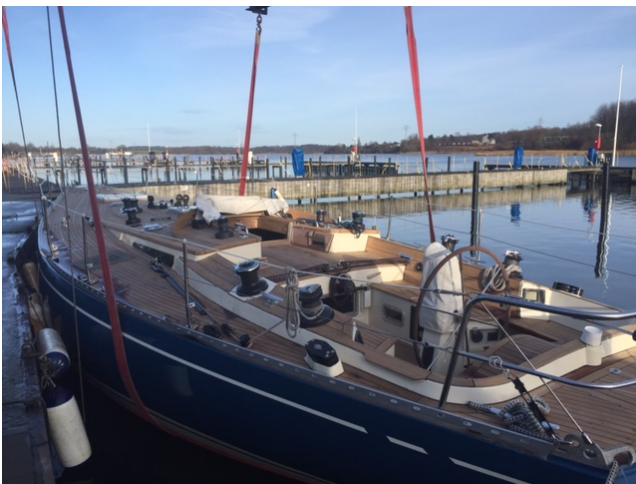
In den vergangenen zehn Monaten haben wir eine große Zahl an Projekten abgearbeitet. Wir haben z. B. das 5,5-m-Motorboot fertig gebaut (zum Glück stand es beim Brand nicht in der Halle), wir haben einige Kielschäden repariert, neue Scheuerleisten gebaut und montiert, viele Gelcoat-reparaturen gemacht und und und ...
